橋 床版下面コア採取結果報告書 上流側車線 下面パネル

(床版下面補修工)

橋梁名称	橋 (ハシ)
路線名	国道
所在地	岐阜県掛斐郡掛斐川町
架設年度	1980年3月
橋梁構造	鋼連続πラーメン橋
橋格	一等橋(TL-20)
道路橋示方書	昭和47年

令和4年9月

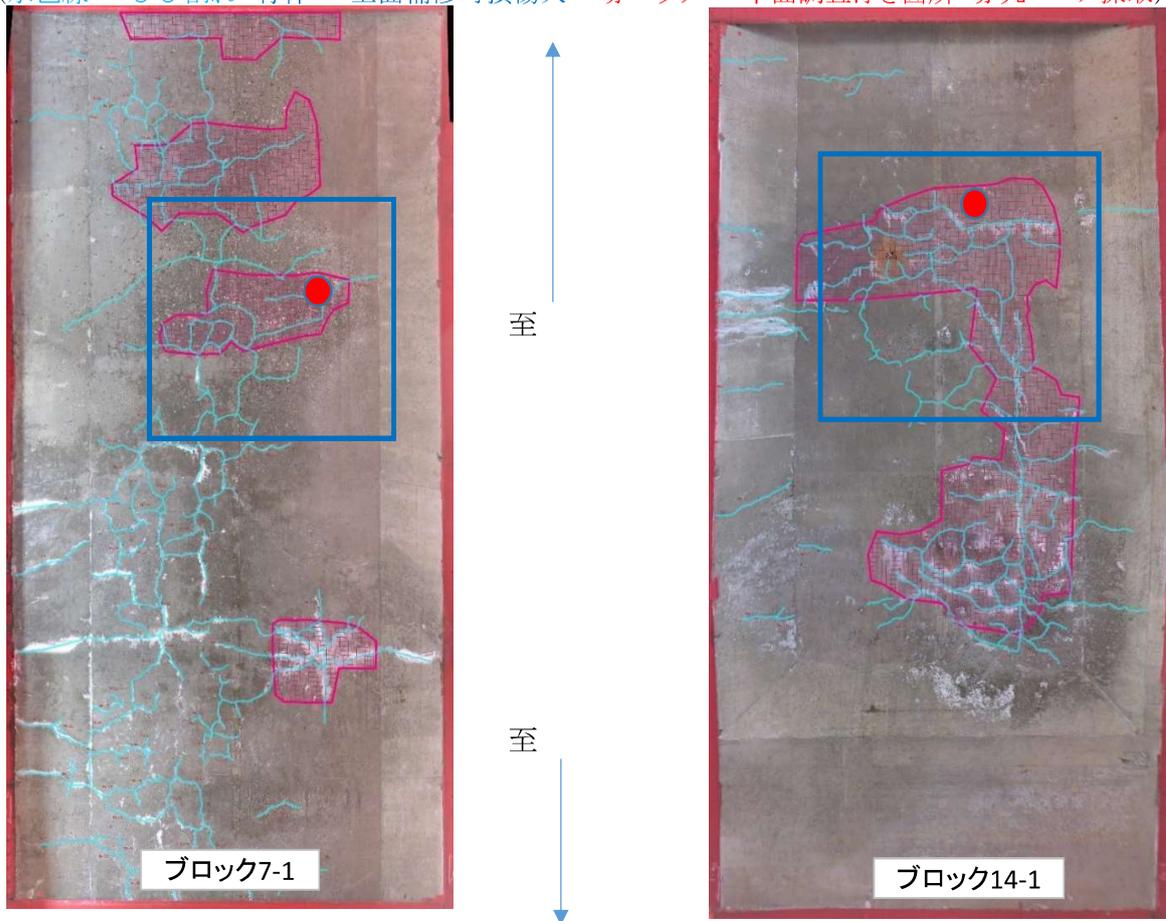
下面パネル状況(下から見上げた写真)

(水色線・・・ひび割れ 青枠・・・上面補修時損傷大 赤ハッチ・・・下面調査浮き箇所 赤丸・・・コア採取)

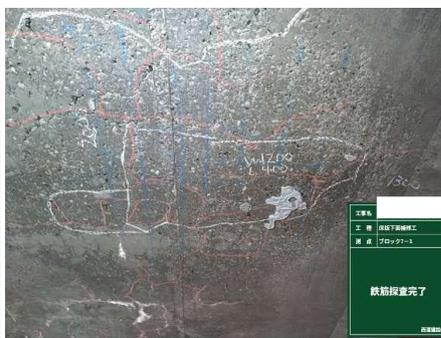
探査完了 ブロック7-1

青チョークが鉄筋 図面通りの@125mmを確認

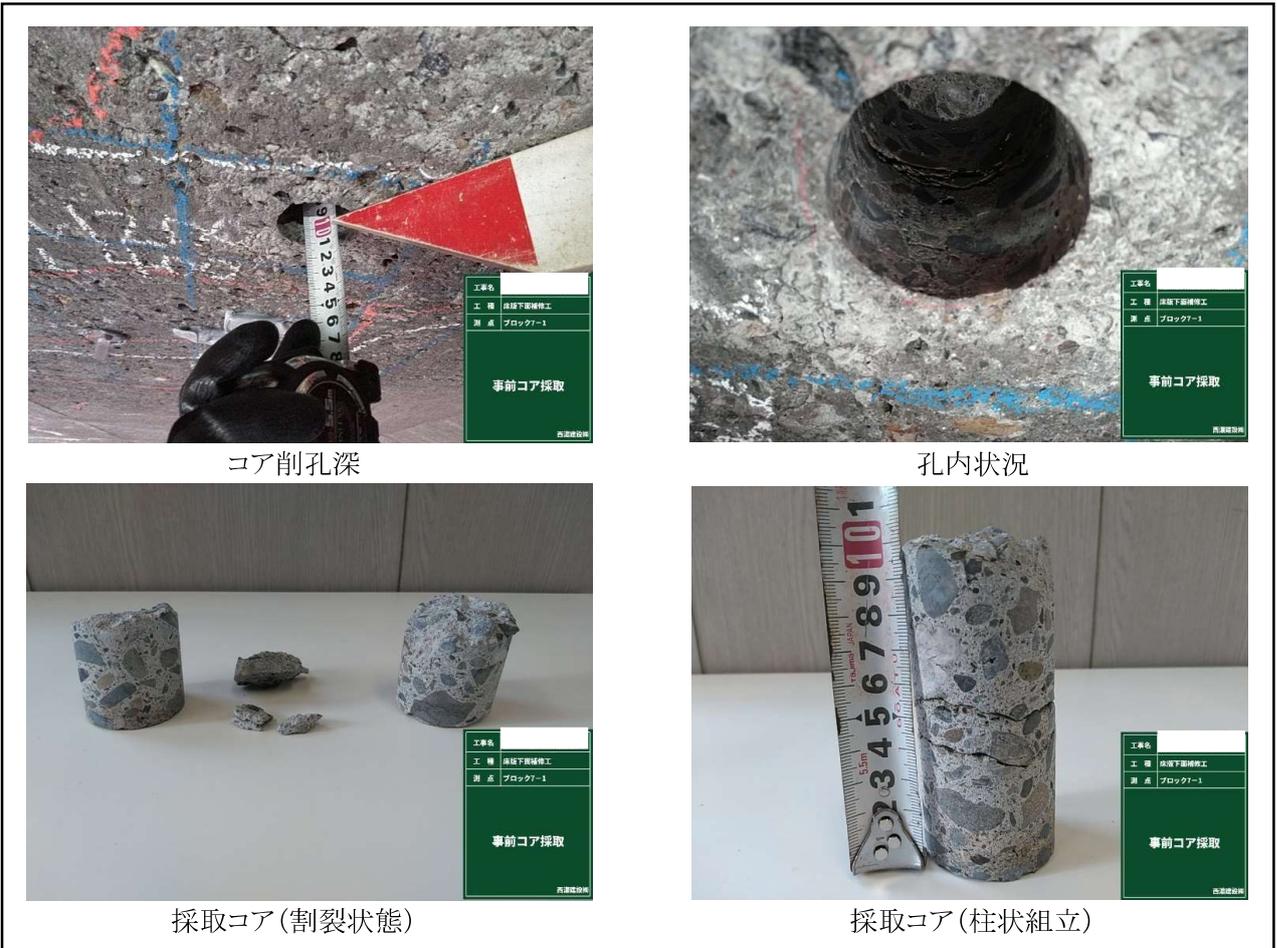
ブロック7-1

今回の2箇所において、水平ひび割れが確認されるコアが採取された。

発生状況としては、下面から4～5cmの下筋付近から上方にかけて確認されている。

下図の《床版のひびわれ発生のメカニズム》のとおり、場所によっては『抜け落ち』寸前の状態であったと考えられる。本工事の上面補修(完了)によって、上面からの水の浸入は防止され、延命化は図られてはいるものの、今後、再度防水機能が低下した際には、床版特有の急速な劣化進行速度による損傷の懸念が残される。(前回の床版防水工事から12年しか経過していない)

予防保全の観点から、今回の脆弱部については一体化を図ることが必要であるとする。

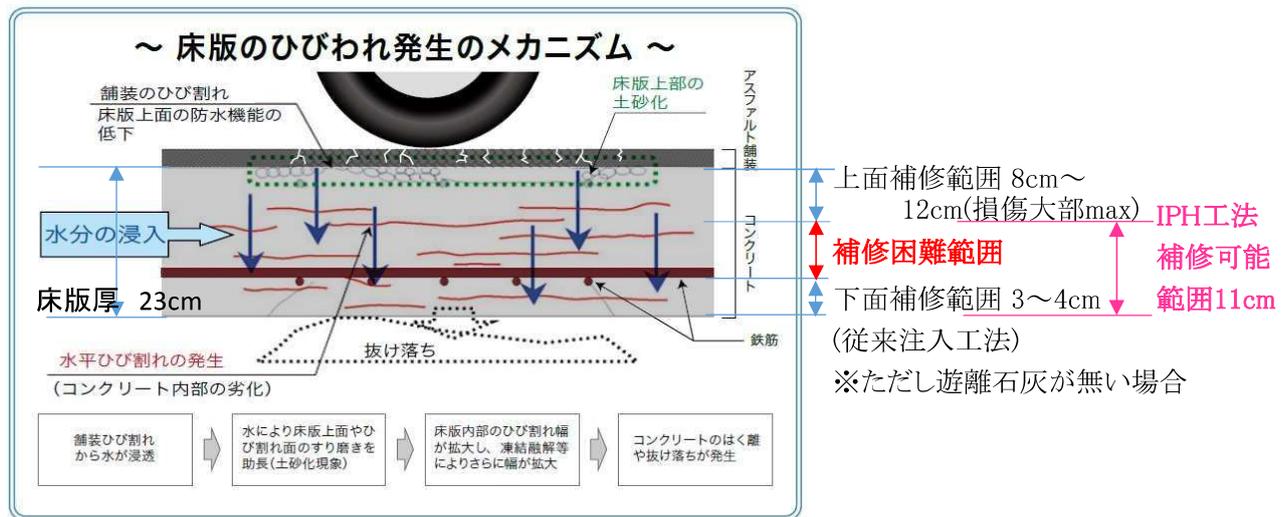
当初設計では、上面・下面補修の間の中間部(今回の水平ひび割れ箇所)の補修が困難となる。

穿孔・注入(エア抜き機能)により、表面だけでなく、内部への充填を目的とするIPH工法では、上述中間層(従来注入工法補修困難範囲)の補修が可能となる。
