IPH工法(内圧充填接合補強工法)

橋梁床版事例

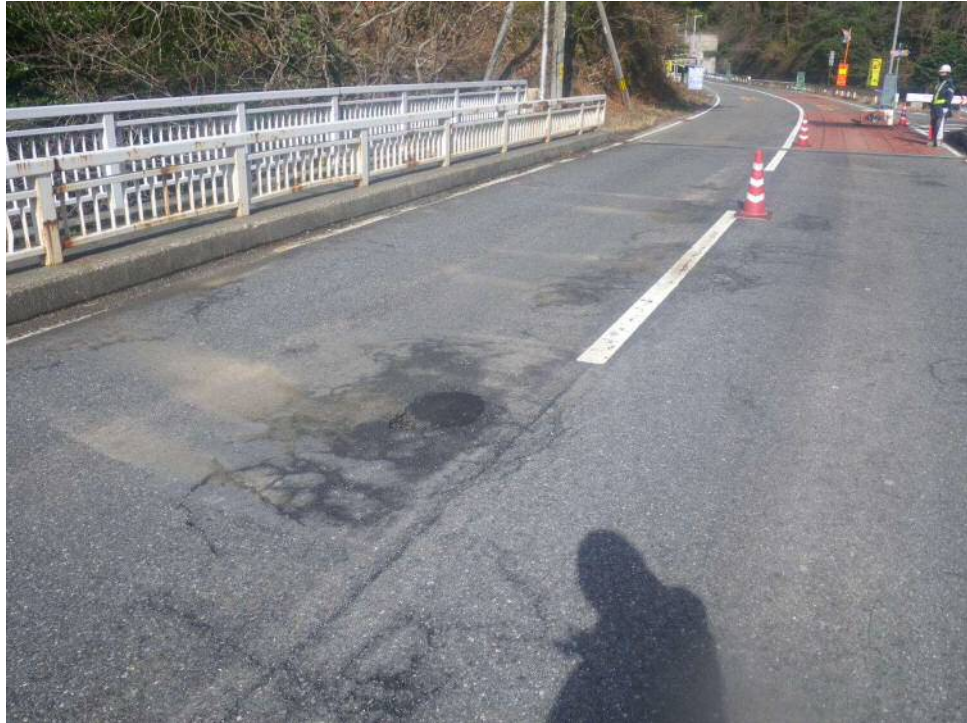
舗装表面ポットホール

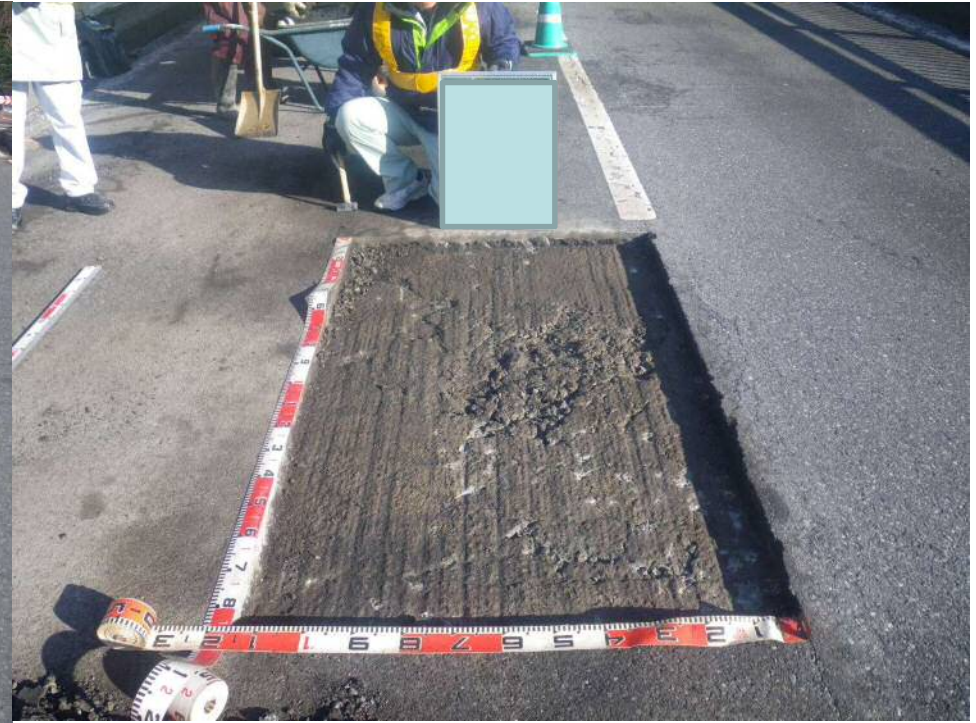
床版の土砂化

幾度の舗装部分補修
→度重なる舗装のポットホール

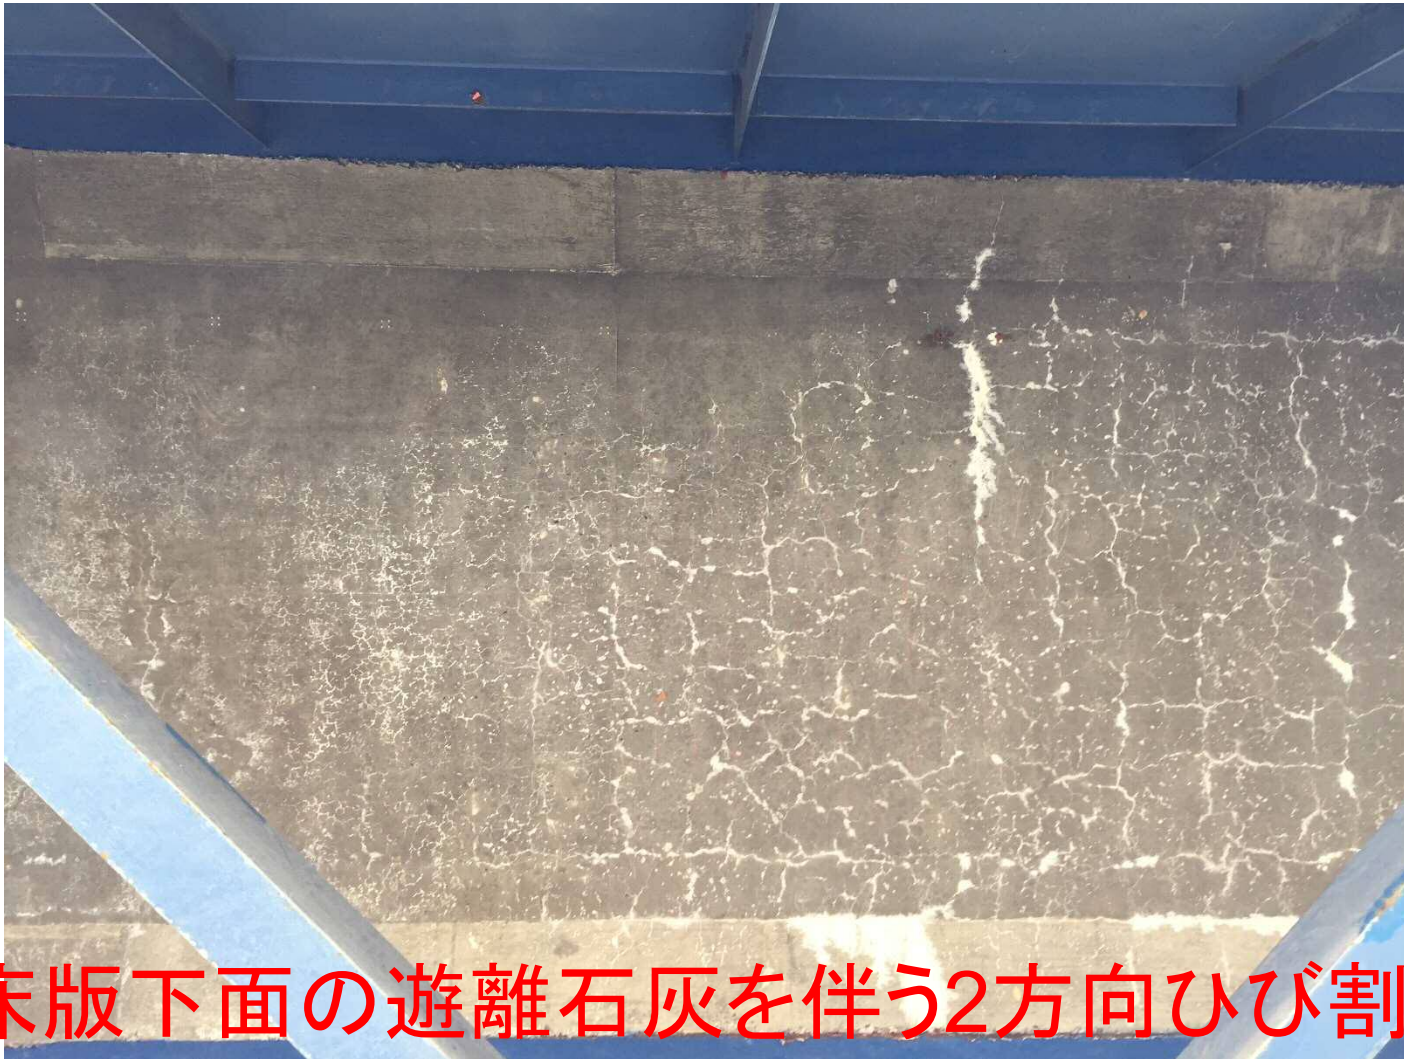
床版下面の遊離石灰を伴う2方向ひび割れ

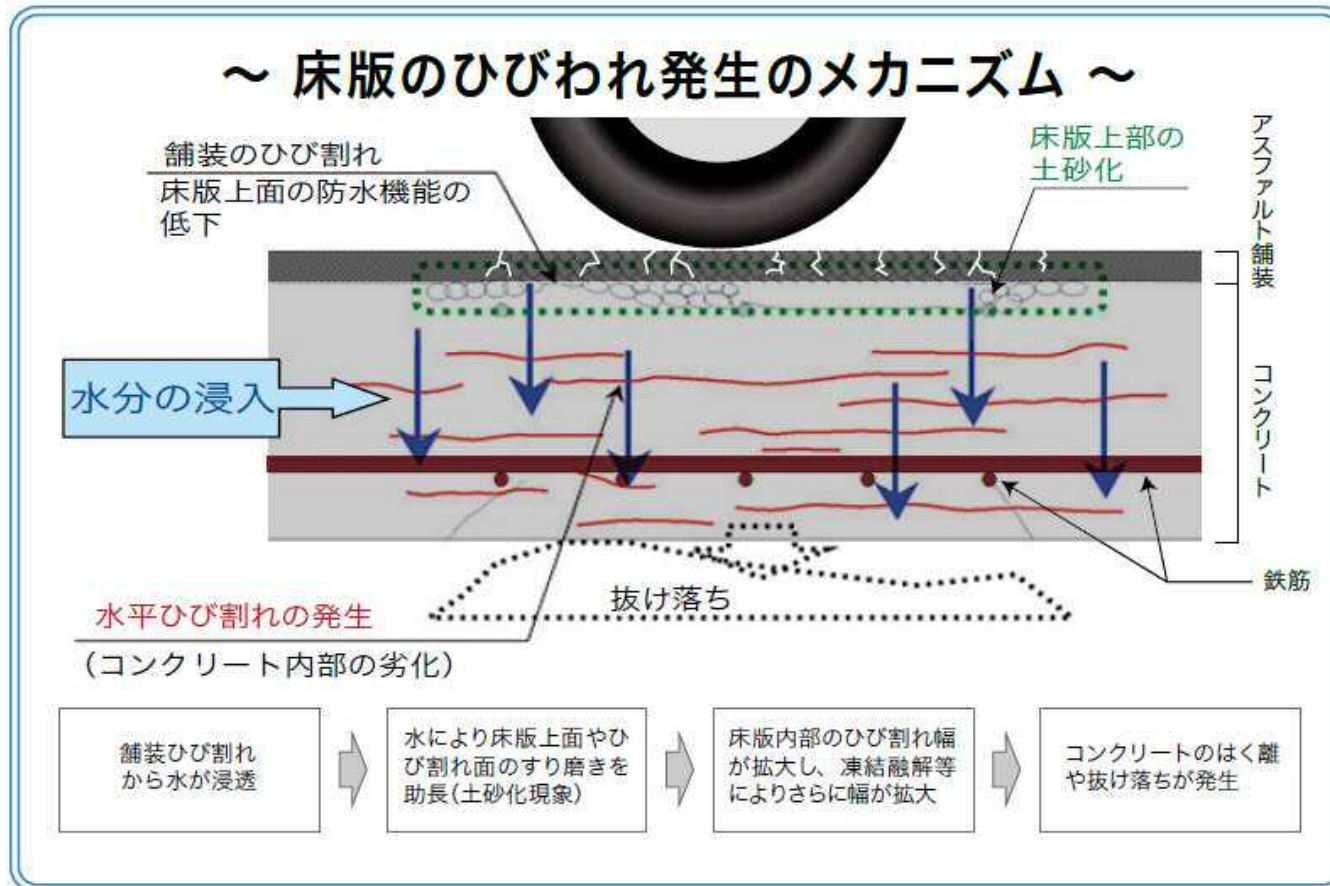
< 損傷のメカニズム >

水平ひび割れと下面の曲げひび割れが繋がり
抜け落ちや剥落寸前の状況

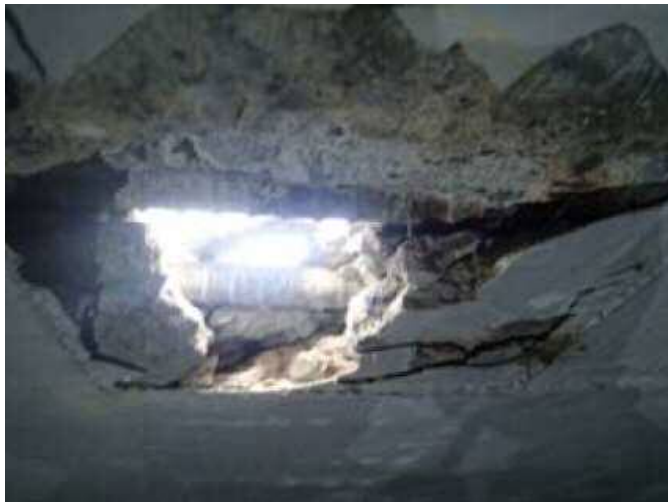
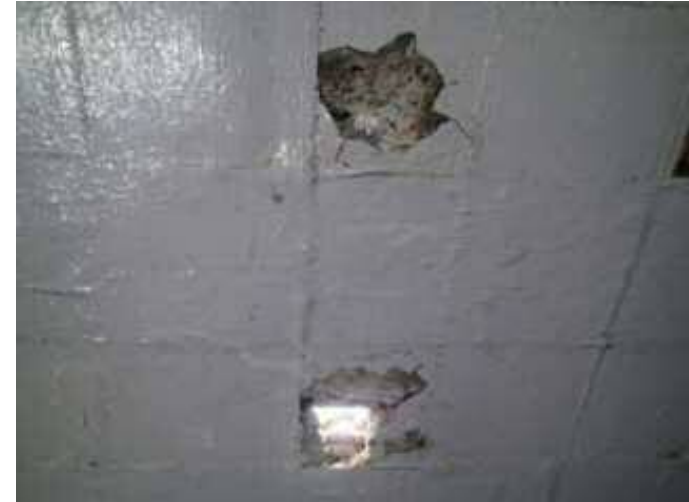
<炭素繊維補強工では床版内部の劣化の進行は防げない>

過去に橋面防水や超早強コンクリートによる部分的な断面修復が行われた箇所付近における炭素繊維シート補強箇所の脆弱化
