IPH工法(内圧充填接合補強工法)

水圧鉄管固定台事例

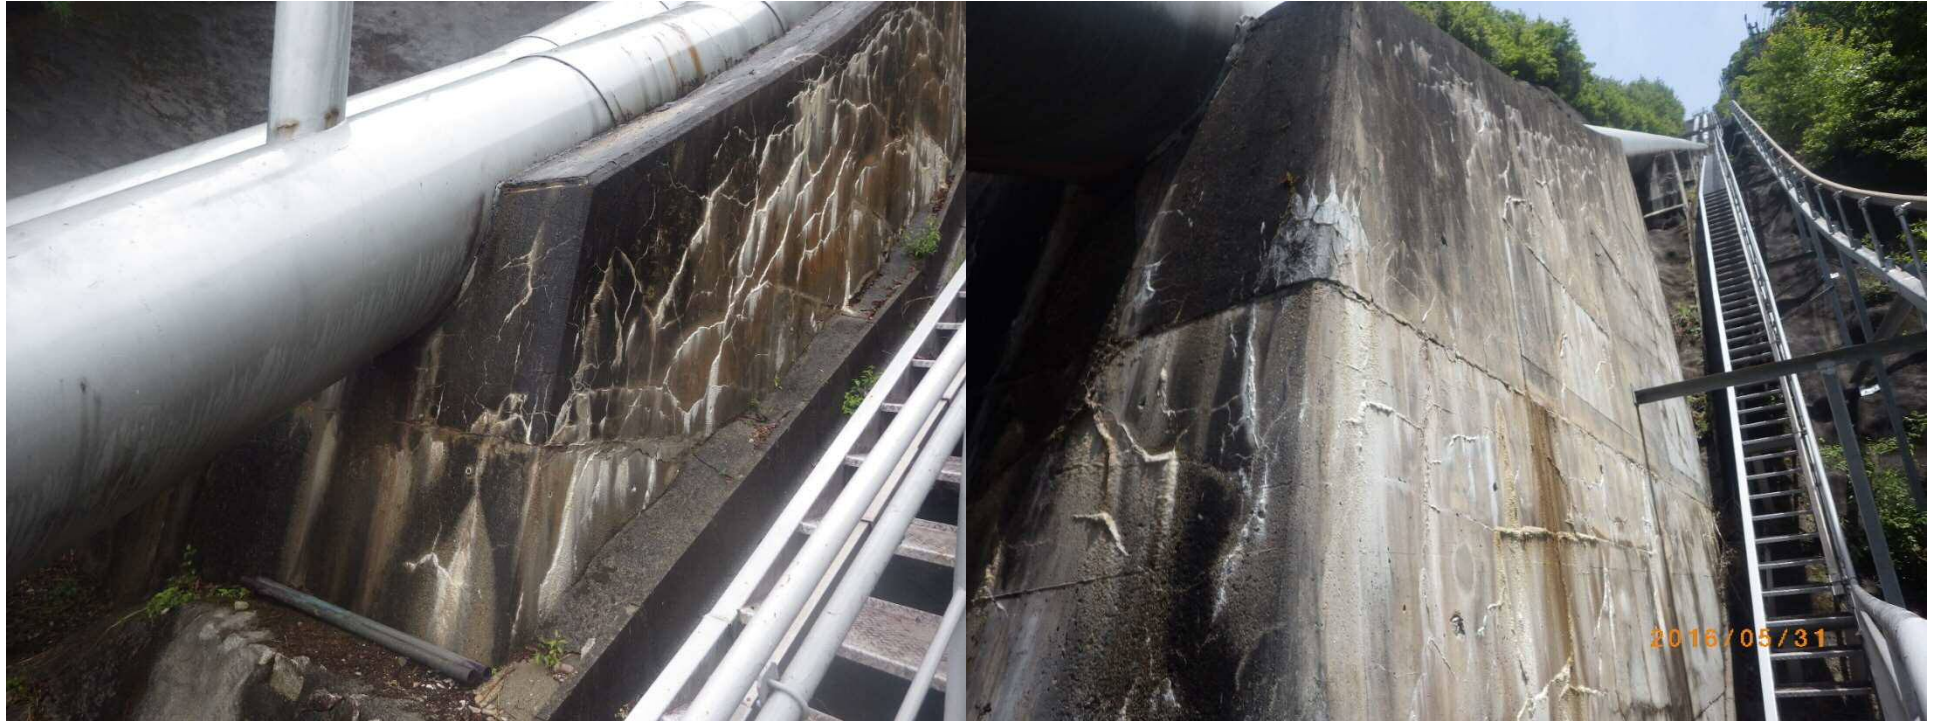
<固定台の現状>

①固定台

②固定台

アルカリ骨材反応による膨張ひび割れ
→水の侵入を防ぐ→内部への確実な充填

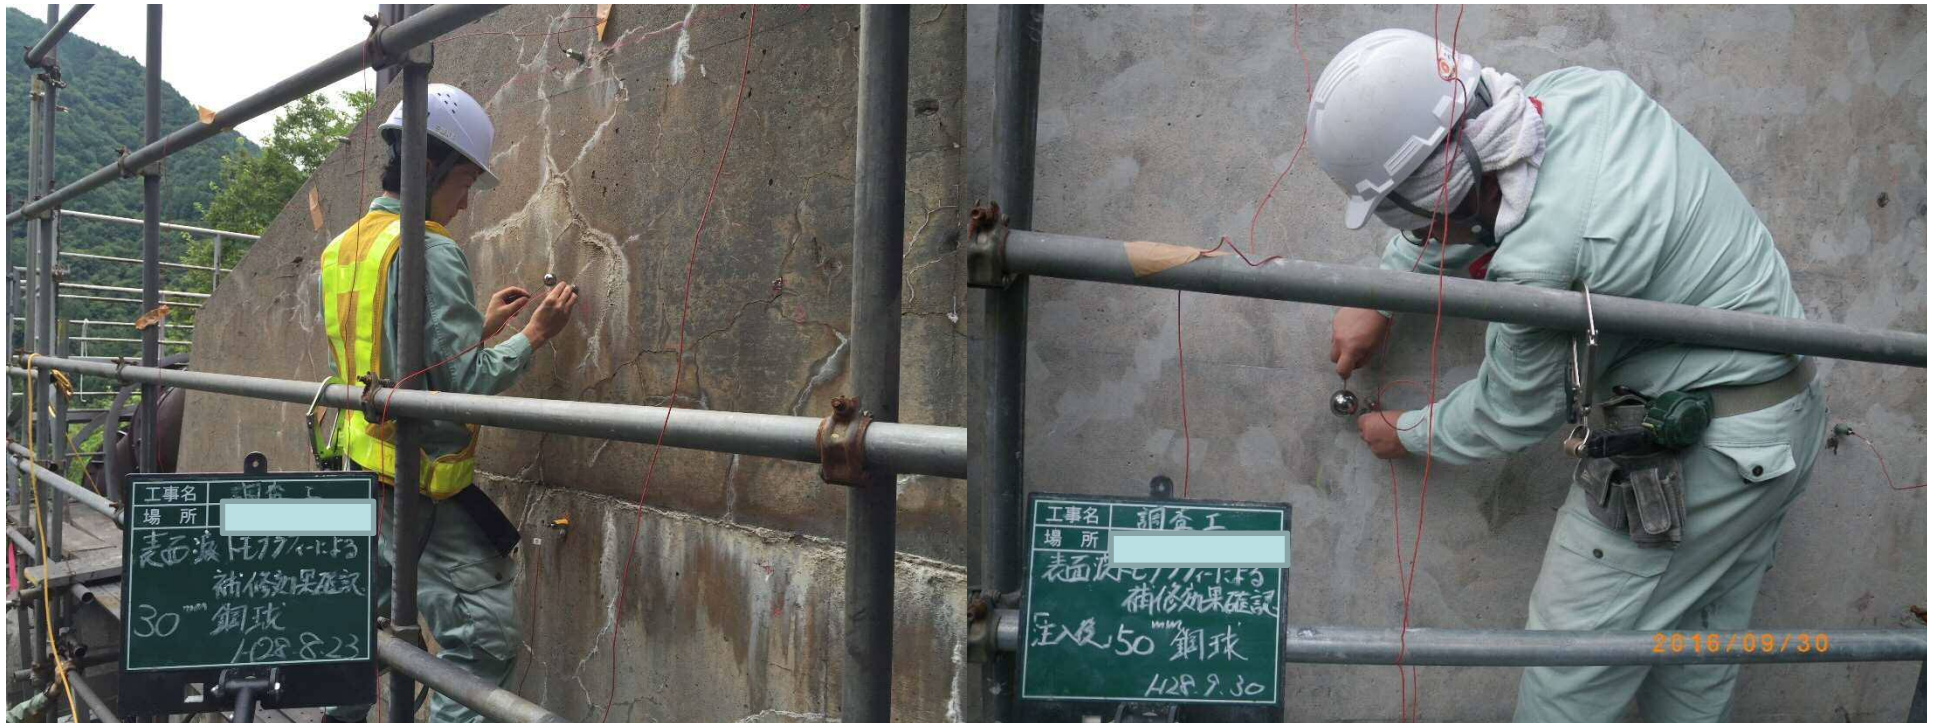
< 充填効果確認 >

補修前

補修後

表面波トモグラフィ計測による『見える化』

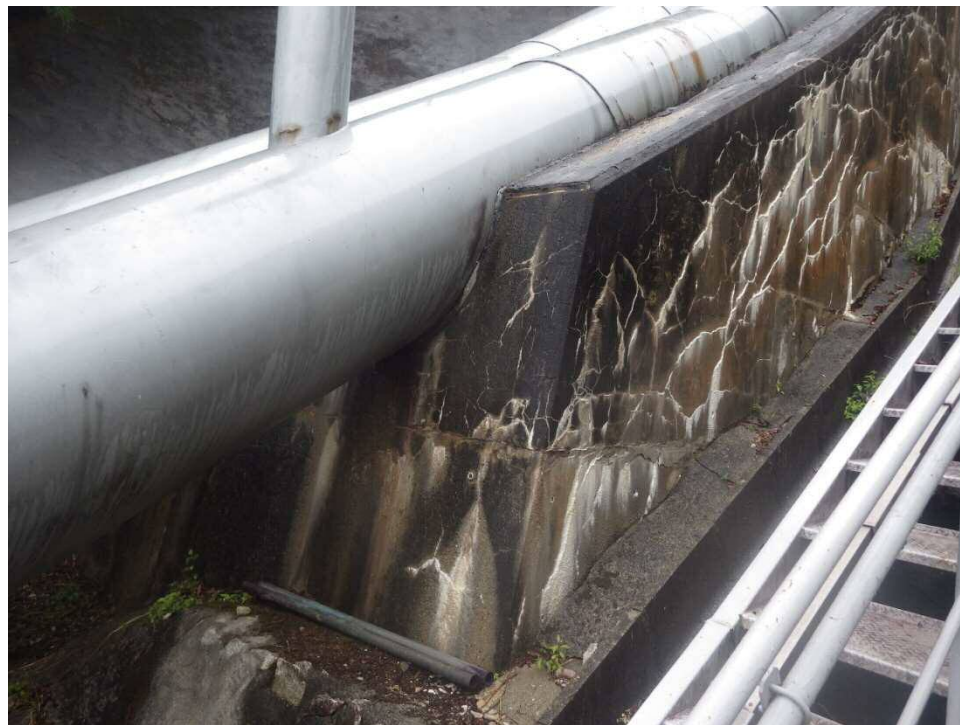
<①固定台 着手前・完成>

着手前

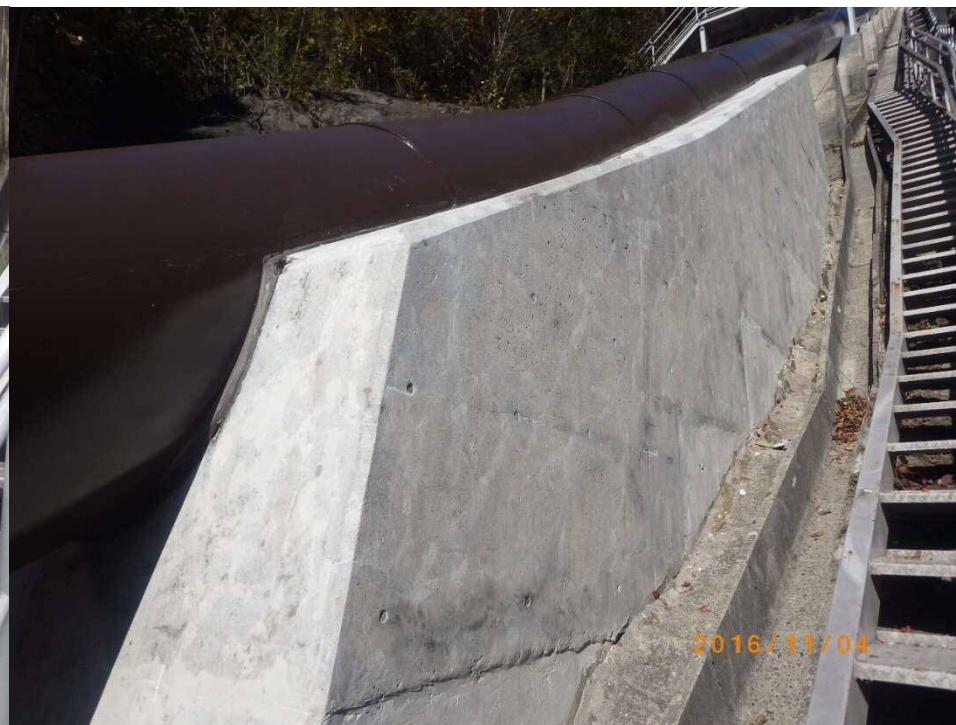
完成
